Reformovaná kresťanská cirkev na Slovensku – Cirkevný zbor Zemplín

**Stručný popis realizovaných prác z poskytnutej dotácie,
reštaurovanie exteriéru reformovaného kostola
v Obci Zemplín**

Stručný popis realizovaných prác z poskytnutej dotácie

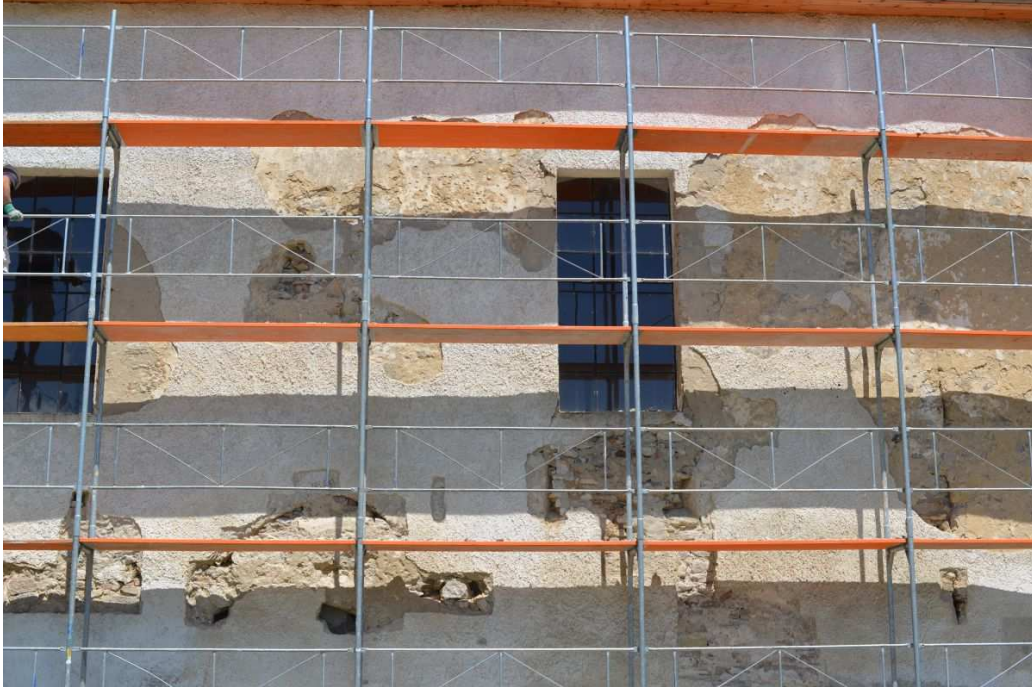
Južná fasáda počas čistenia a odstraňovania cementových omietok

Z poskytnutej dotácie MK SR a spoluúčasti vlastníka pamiatky bolo v rámci I.etapa reštaurovania fasád objektu kostola zrealizované celoplošné odstránenie sekundárnych prevrstvení s cementových omietok. V rámci odstraňovania a čistenia fasád boli odhalené exteriérové nástenné maľby – fresky na plochách medzi operákmi v priestore uzáveru svätyne. Rovnako boli odhalené a spresnené rozmiestnenia a pôvodné tvary okenných otvorov na južnej fasáde lode kostola spolu s južným vstupom.

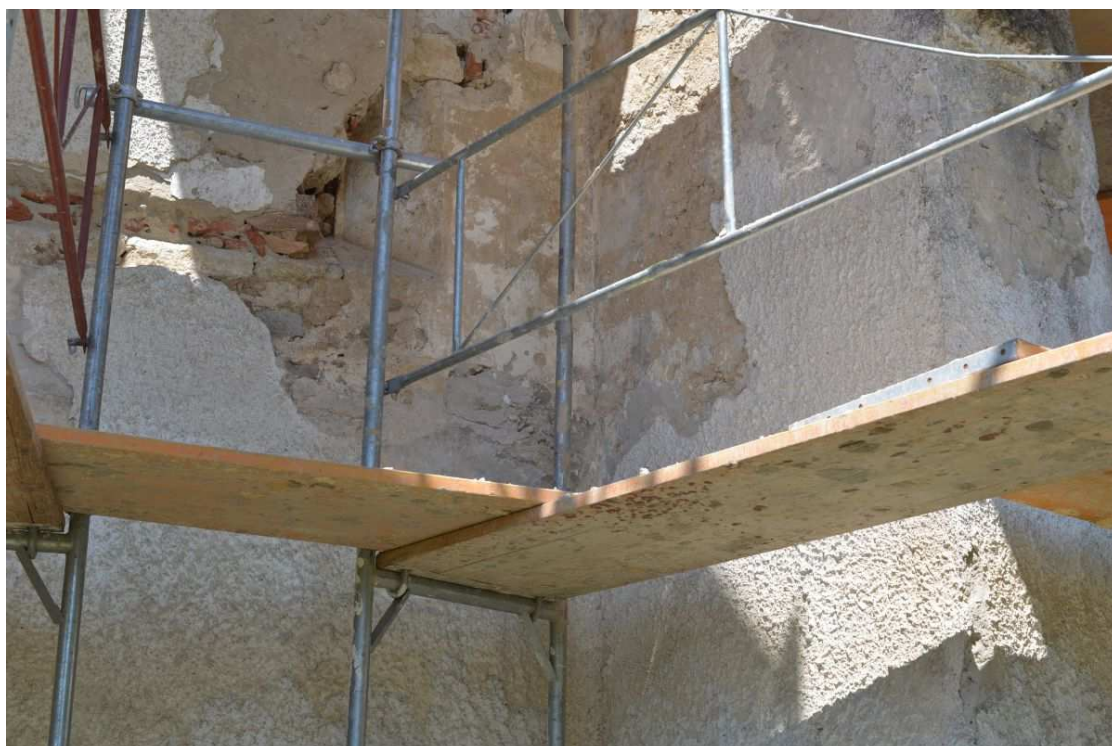
Viditeľné pôvodné ostenie okenného otvoru

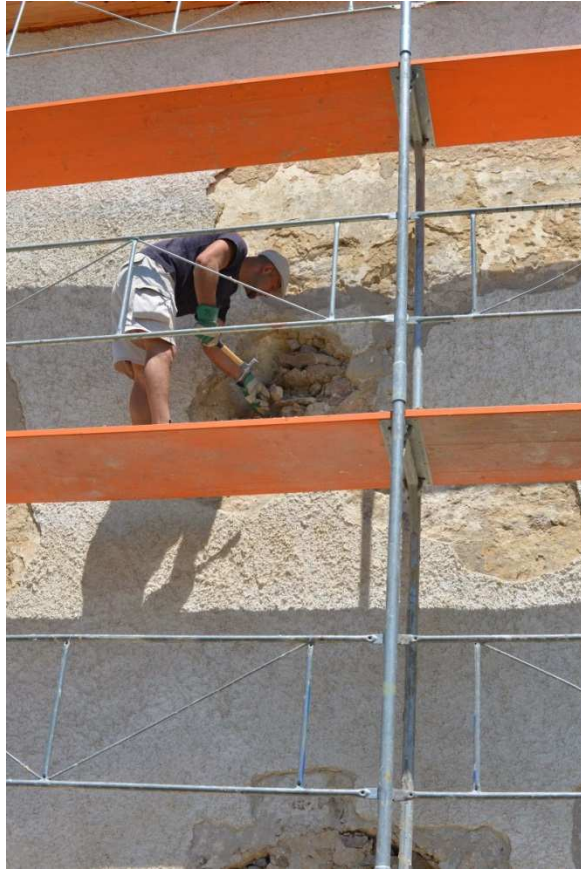
Odstraňovanie zámurovky z románskeho okna

V rámci čistenia plôch fasád boli odstránené zámurovky románskeho okna na južnej fasáde, pochádzajúce z 1.stavebnej etapy a rovnako aj gotického okna s ornamentálnou kružbou, pochádzajúceho z dostavy objektu s prelomu 15. – 16. Storočia.

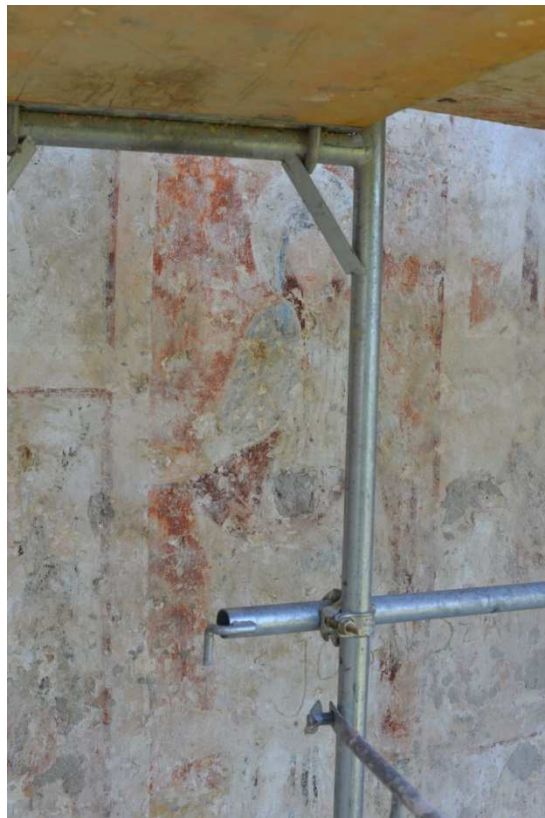
Detail maľby Panny Márie Ochrankyne s rámovaním

Jednotlivé scény boli očistené od prevrstvení a depozitov spolu aj s plochami okolitých dochovaných primárnych omietok. Uvoľnené časti boli povrchovo a hĺbkovo spevnené a následne boli poškodenia a výpadky vytmelené, prípadne doplnené v ploche s identickou povrchovou štruktúrou.

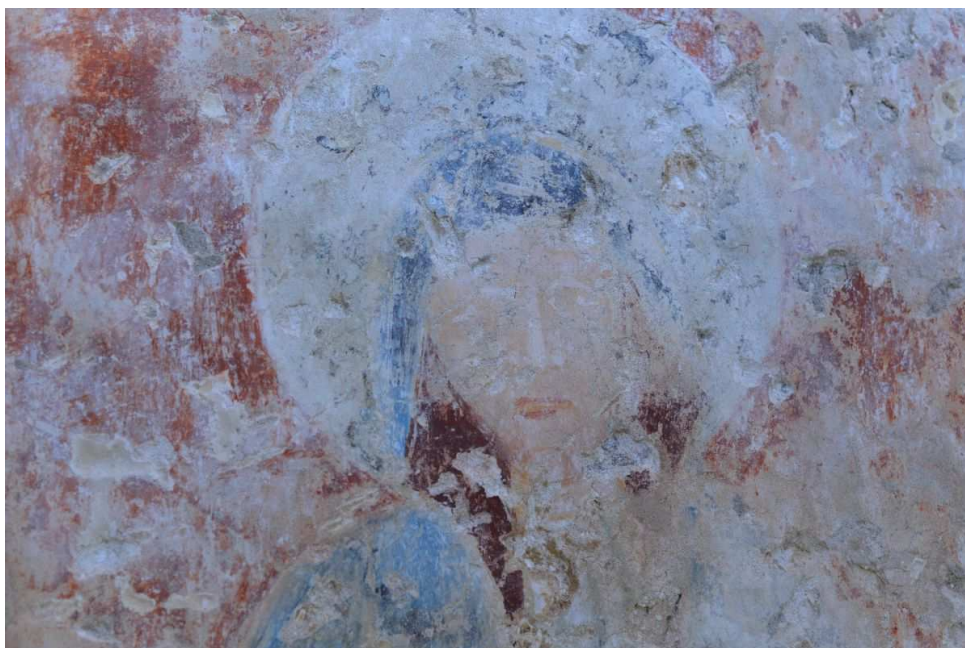
Detail maľby hlavy Panny Márie, viditeľný reálny stav dochovania

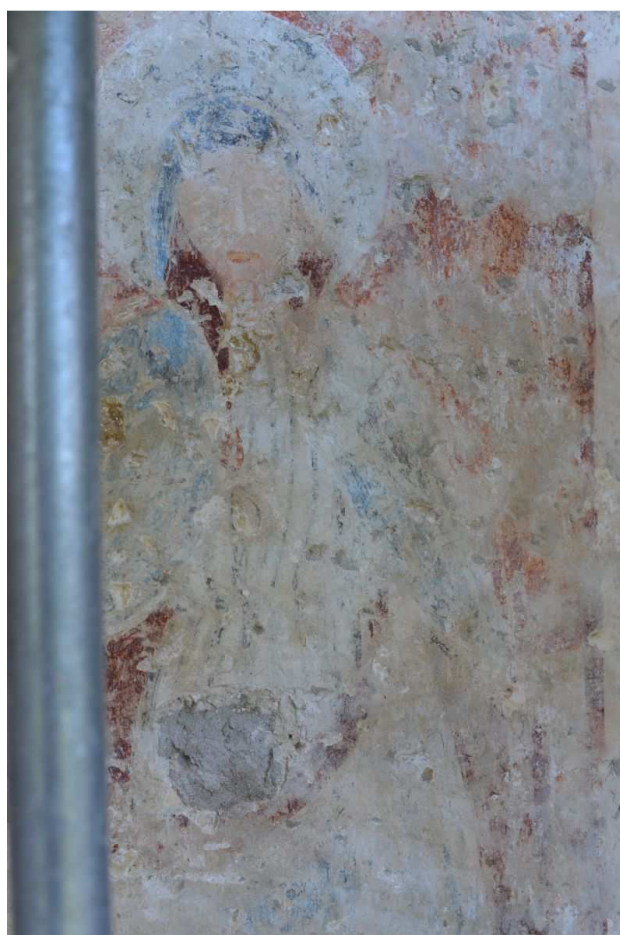
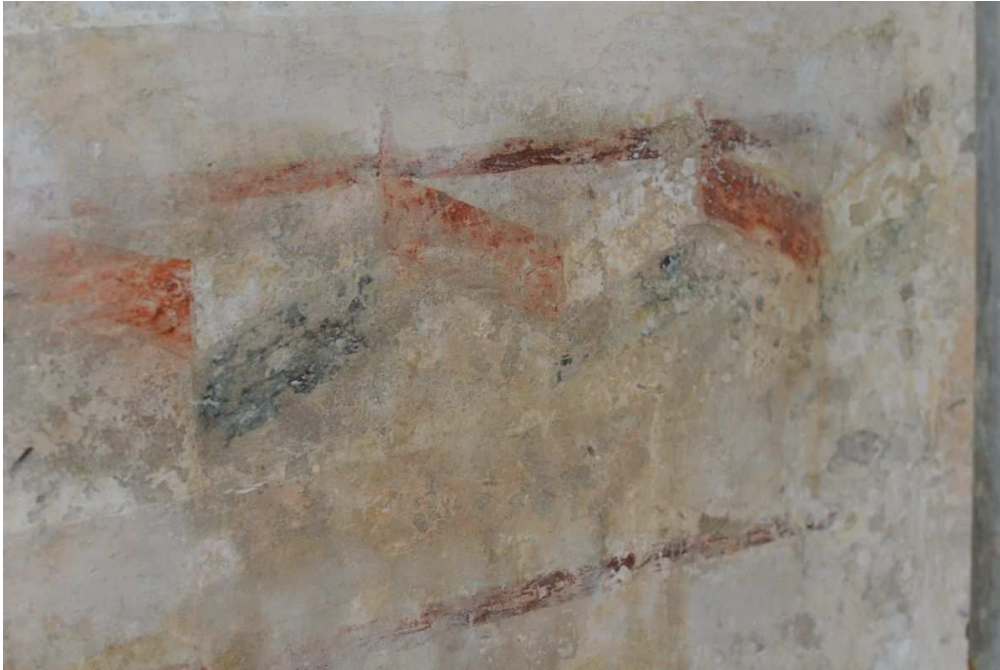
Detail dekoratívneho rámovania maľby a celok

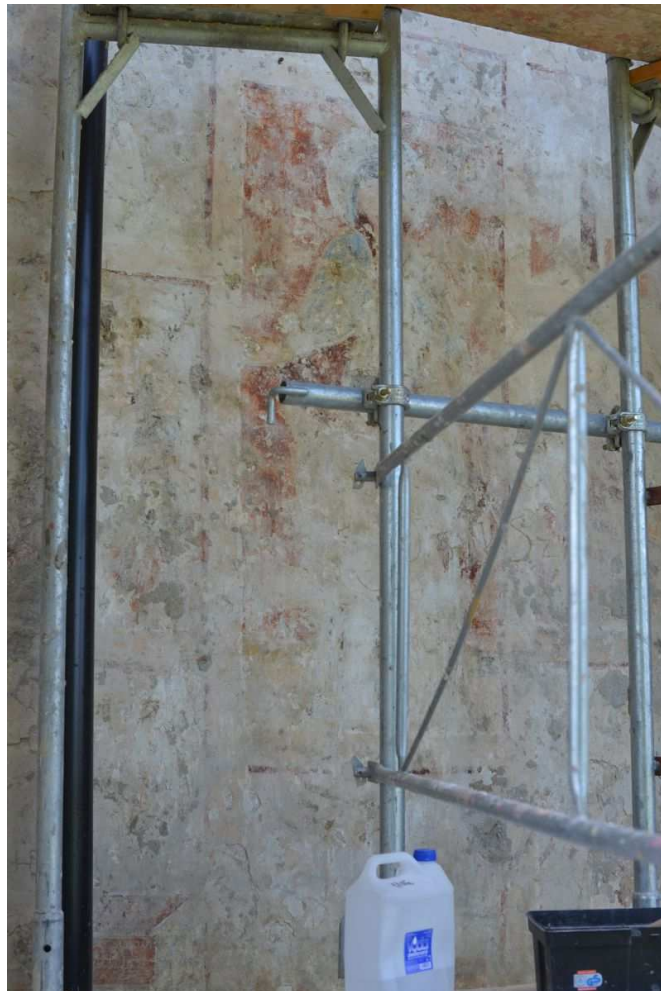
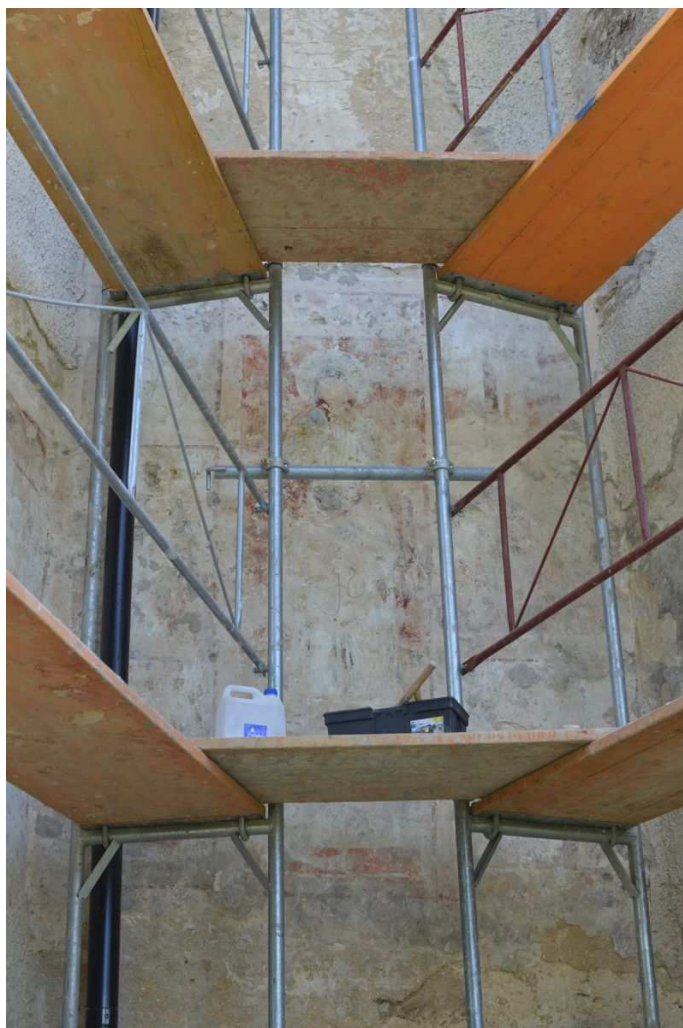
Záber na plochu svätyne pokrytú malbami

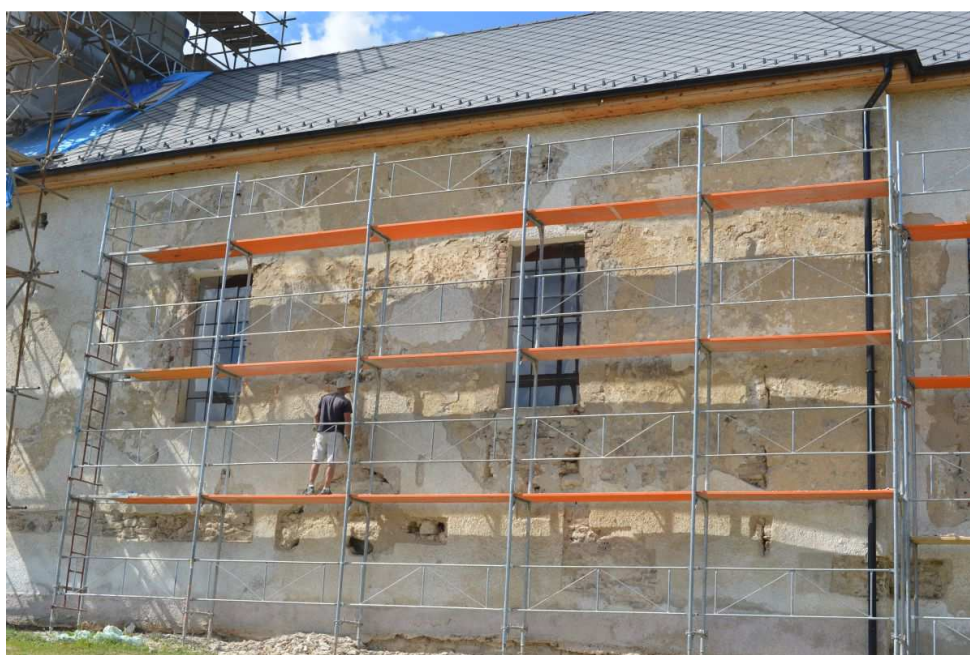
Pohľad na južné fasádu lode kostola v procese odstraňovania sekundárnych pomietok

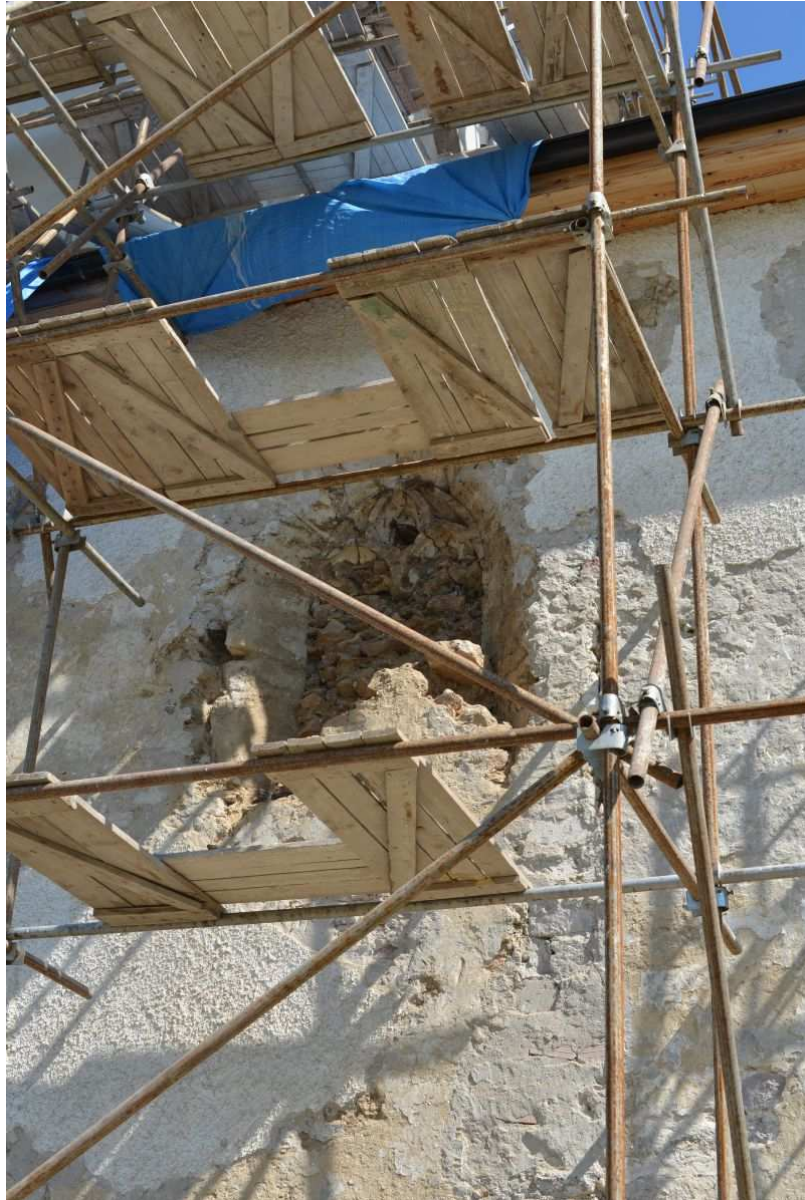
Odstraňovanie zámurovky z gotického okna
