Správa o realizácii projektu

Umelecko-remeselná obnova interiérových omietok

2.etapa

Župný dom, č. ÚZPF 10718/1 076 34 Zemplín

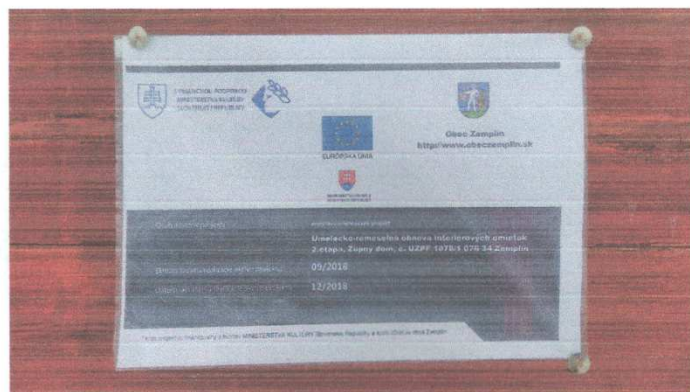
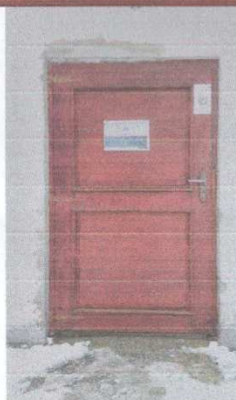
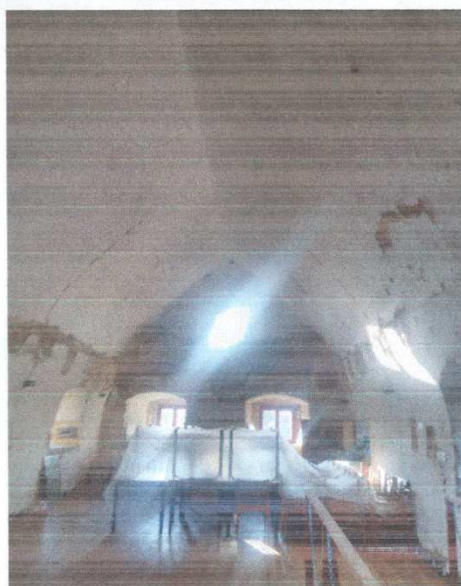
(Počiatočný stav objektu pred realizáciou)

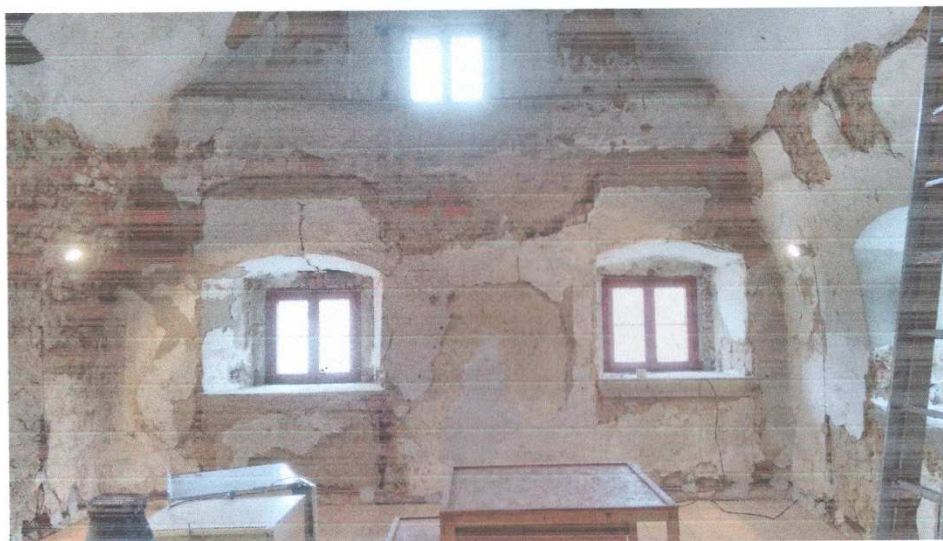
(Štítová stena po odstránení sekundárnych náteroch a nesúdržných plôch)

Objekt bol kompletne zbavený sekundárnych náterov, nesúdržných plôch procesmi tzv. na „sucho a na mokro“ ručným čistením, kartáčovaním, škrabaním.

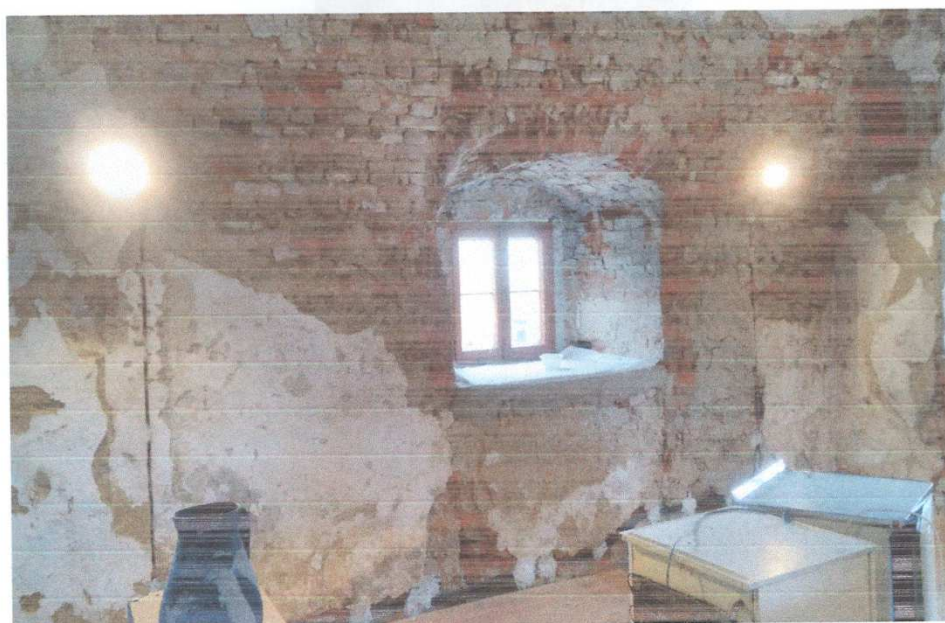
(Narušená okenná klenba a ostenie bez povrchovej úpravy)

Špalety po pôvodných oknách boli doplnené kameňom a pálenými tehľami uložených do murovacej malty.

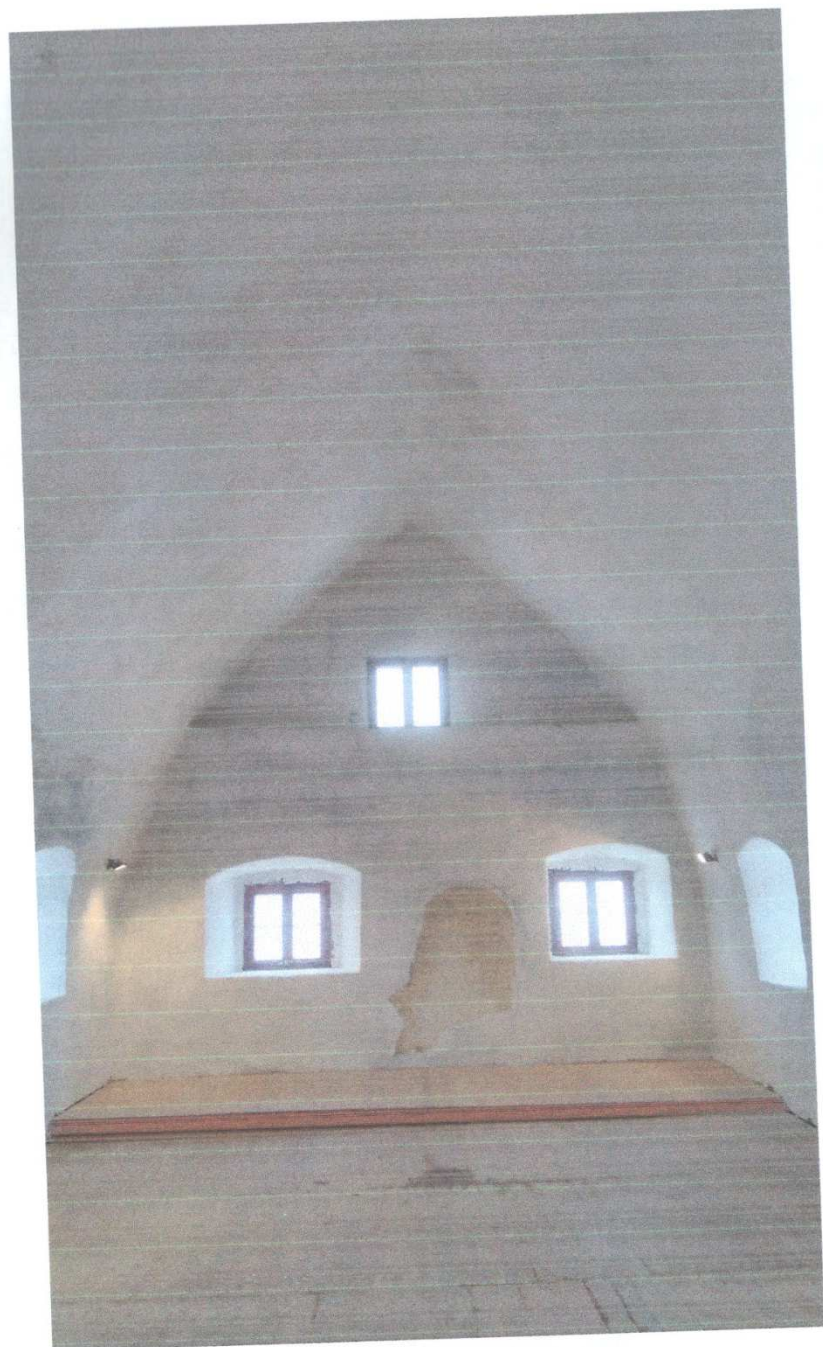
(Finálny pohľad na šítovú stenu, medzi oknami zvýraznená pôvodná omietka)

Počas odstraňovania nesúdržných plôch boli odkryté 2 dochované pôvodné mapy omietky, ktoré sa môžu prezentovať. Ošetrované boli lazúrovou SAN-Marco pre farebné zjednotenie a ochranu pred vlhkosťou.

Všetky plochy boli natierané „haseným vápnom“ v troch vrstvách. Nátery farebne zjednotili plochy po stavebných úkonoch a zároveň chránia plochy pred prípadnými plesňami nakoľko objekt je permanentne vlhký a slabo vetraný.
